**COMMUNE DE VALLANGOUJARD (95)
EGLISE SAINT-MARTIN (MHC)**

ETUDE DE DIAGNOSTIC ARCHITECTURAL

Mars 2020

Claire GUIORGADZÉ, architecte du patrimoine
114, rue de Charenton, 75012 PARIS – tel 01 46 28 14 53 – 06 79 88 31 01
claire.guiorg@architectes.org

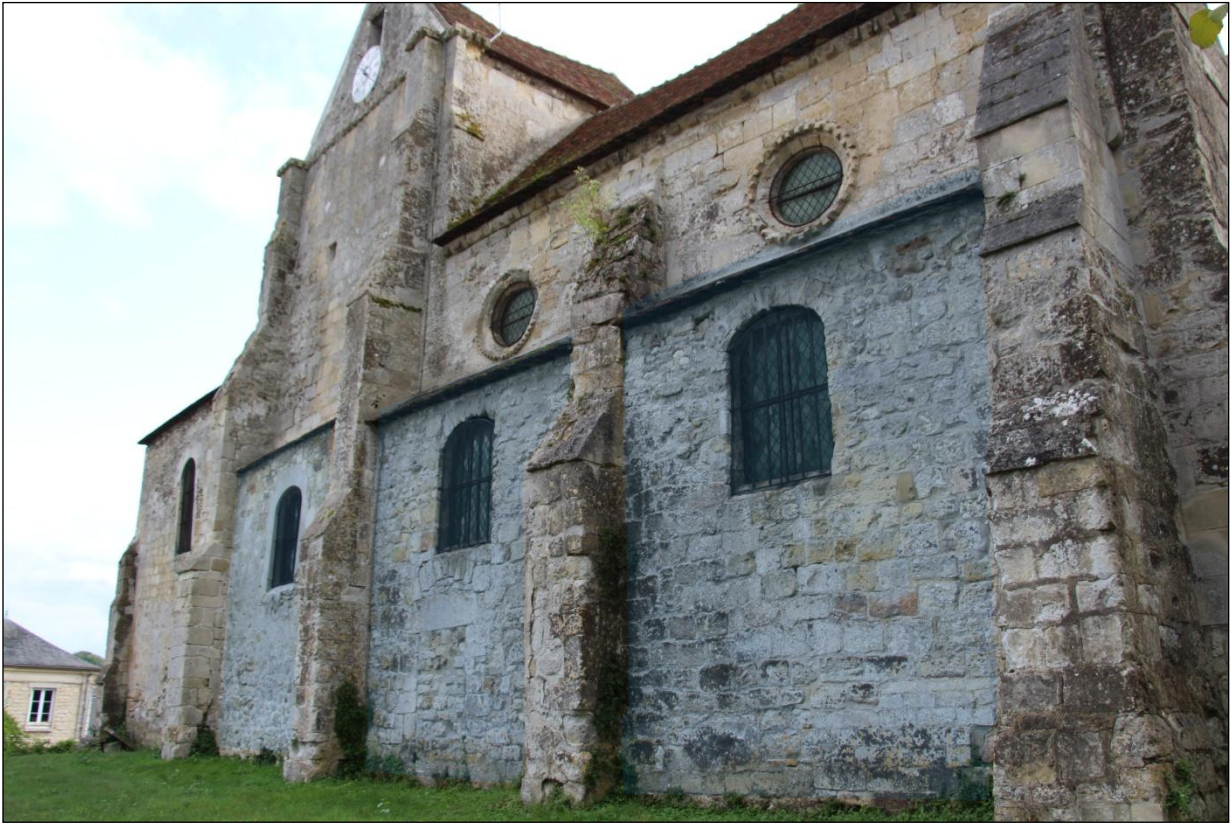
En partie haute les fenêtres hautes ouvertes dans le mur en pierre de taille sont XIIe ou XIIIe. En partie basse les murs entre les contreforts (en bleu) ont été rapportés tardivement. Les parements comportent des blocs de réemploi. Les fenêtres basses en anse de panier pourraient dater du XVIIe ou XVIIIe.

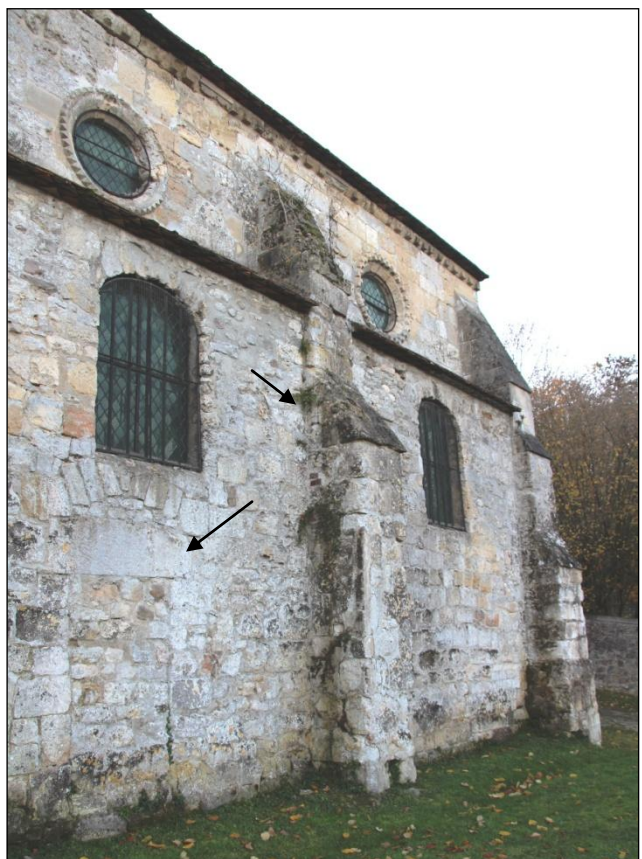
Sur les contreforts de la travée 1, les joints superposés suggèrent que le devant des contreforts a été rapporté. Dans le mur de bouchage de la travée 2 apparaît une petite porte bouchée en maçonnerie, probablement contemporaine de la construction du bouchage, tandis que les fenêtres en anse de panier semblent avoir été ouvertes ou agrandies plus tardivement.

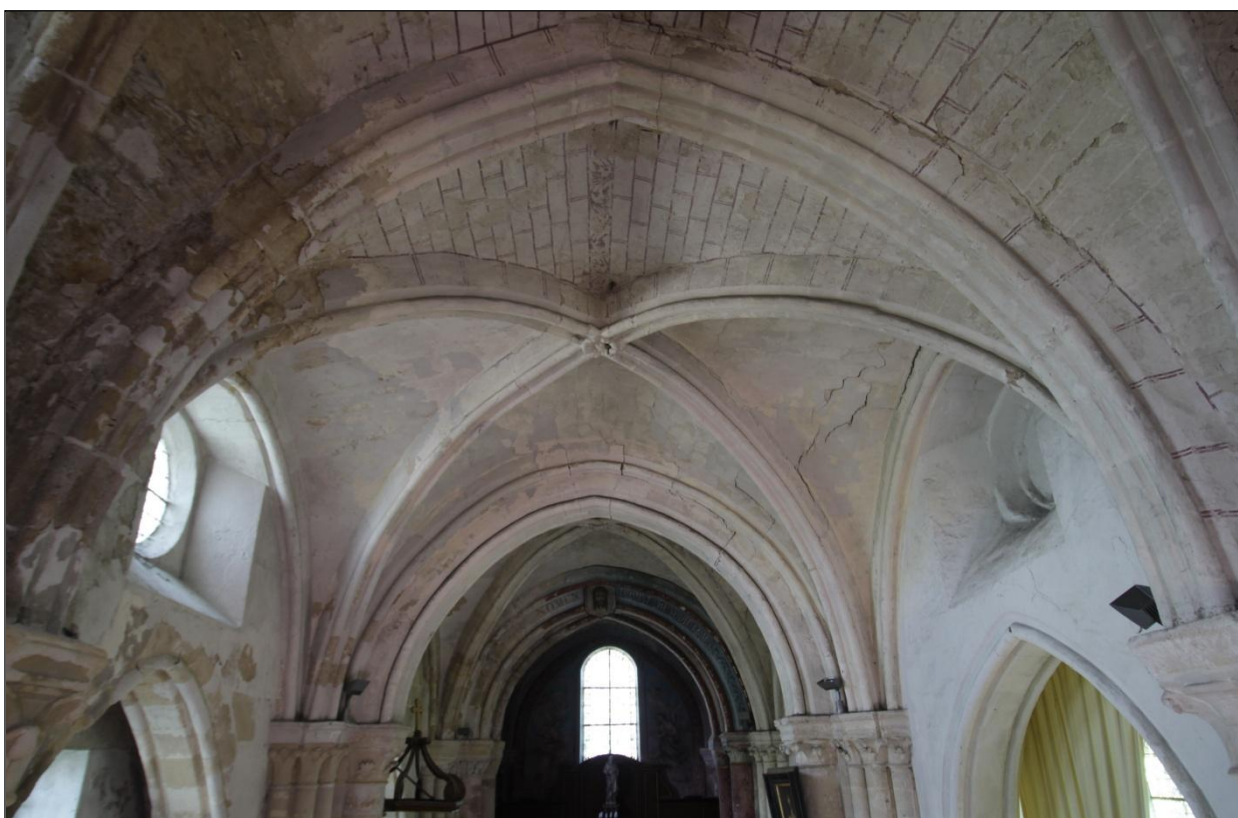
Voûtes de la nef. Les fenêtres rondes sont un peu plus hautes que les formerets, et leur ébrasement intérieur est irrégulier.

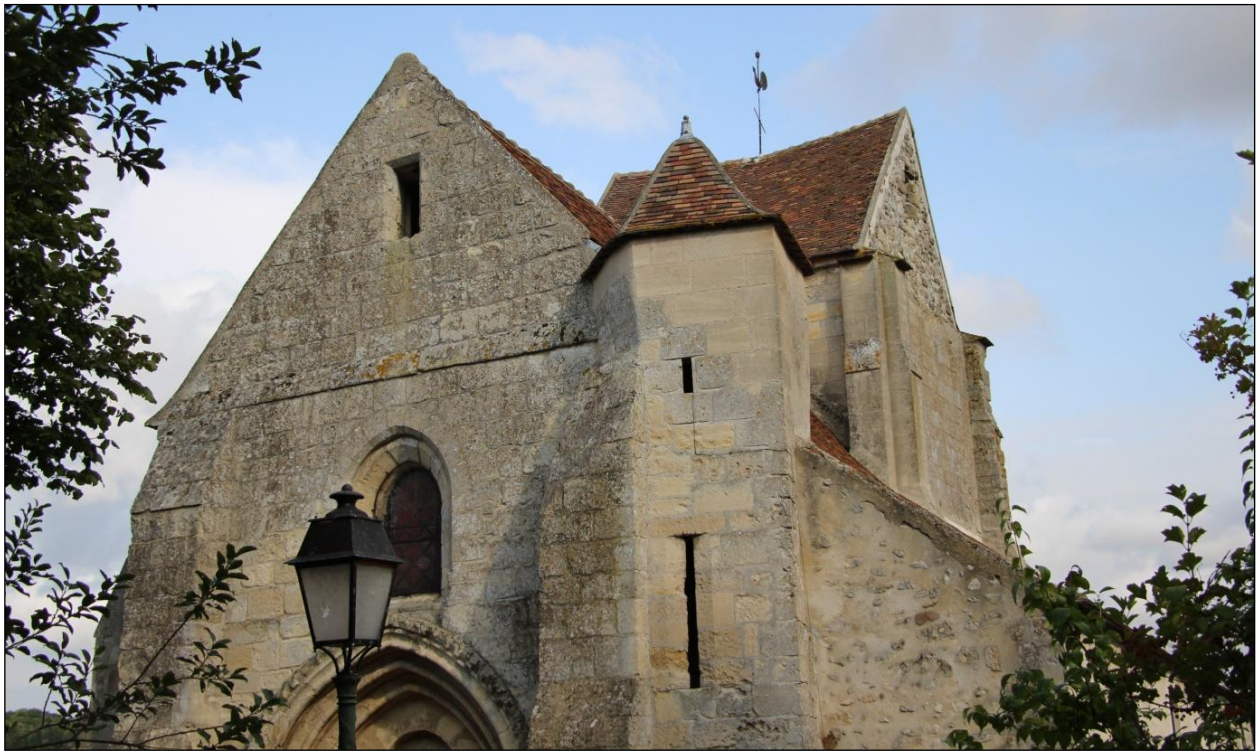
Détail des parties hautes de la façade. Les rampants du pignon de la nef sont en mortier, autrefois il existait probablement un rondelis en pierre de taille. La tourelle d'escalier a été reconstruite en partie haute et couverte d'un petit toit pyramidal, vers 1990 (à Livilliers aussi, une poivrière a été reconstruite : en pierre, vers 1935).

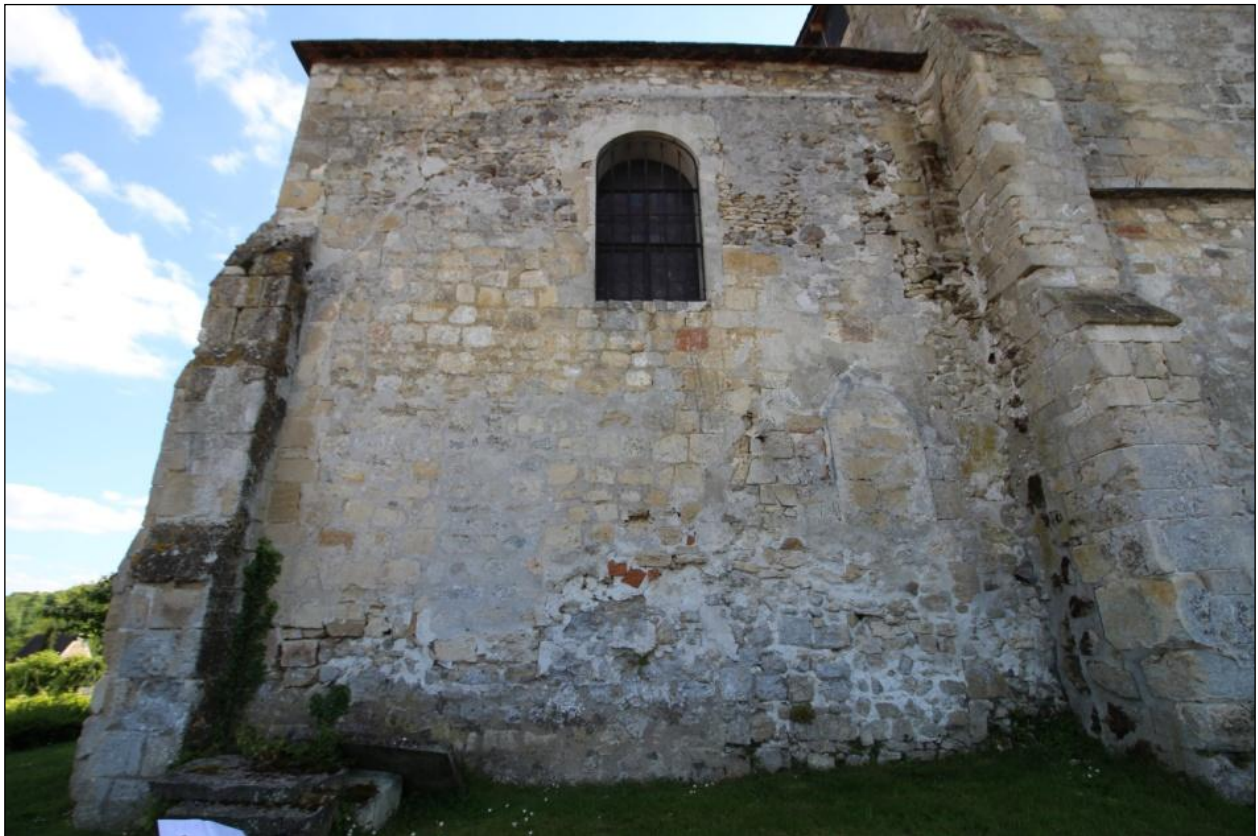
Mur Nord du chœur. Photo CG 2020. A droite de la façade, deux chaînes en pierre de taille. Traces de deux portes bouchées.
