**COMMUNE DE VALLANGOUJARD (95)
EGLISE SAINT-MARTIN (MHC)**

ETUDE DE DIAGNOSTIC ARCHITECTURAL

Mars 2020

Claire GUIORGADZÉ, architecte du patrimoine
114, rue de Charenton, 75012 PARIS – tel 01 46 28 14 53 – 06 79 88 31 01
claire.guiorg@architectes.org

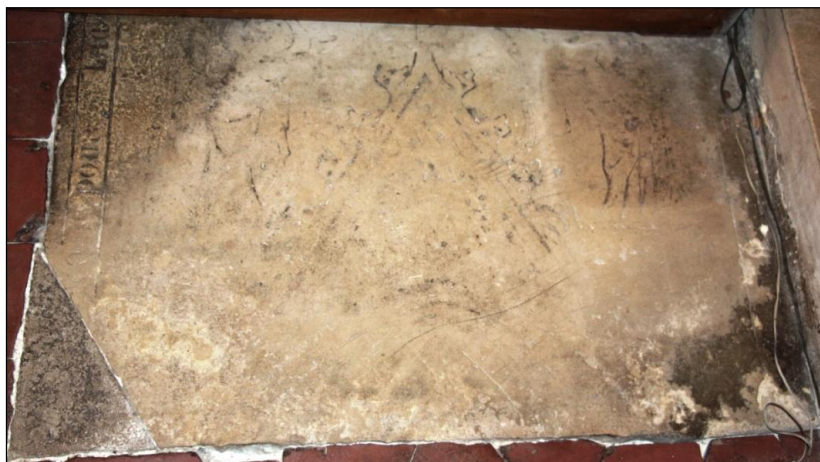
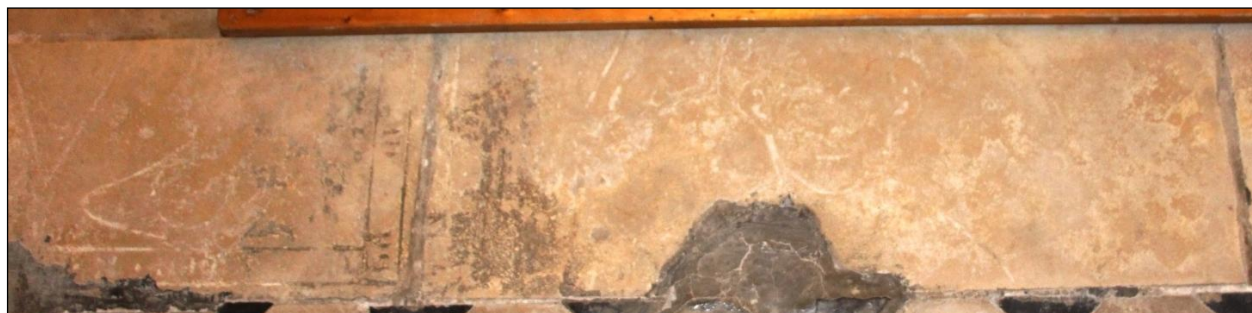
► L'un des fragments de dalle funéraire gravée réemployé dans le pavement de l'église de Vallangoujard, devant la première marche du chœur.

On reconnaît un gâble orné de crochets gothiques, surmontant une arcature ; on devine le dessin de deux figures de part et d'autre du gâble, et une partie de l'inscription en bordure de la dalle.

A l'occasion de la réfection des sols de l'église, les fragments pourraient être extraits, relevés, restaurés et remis dans l'ordre.

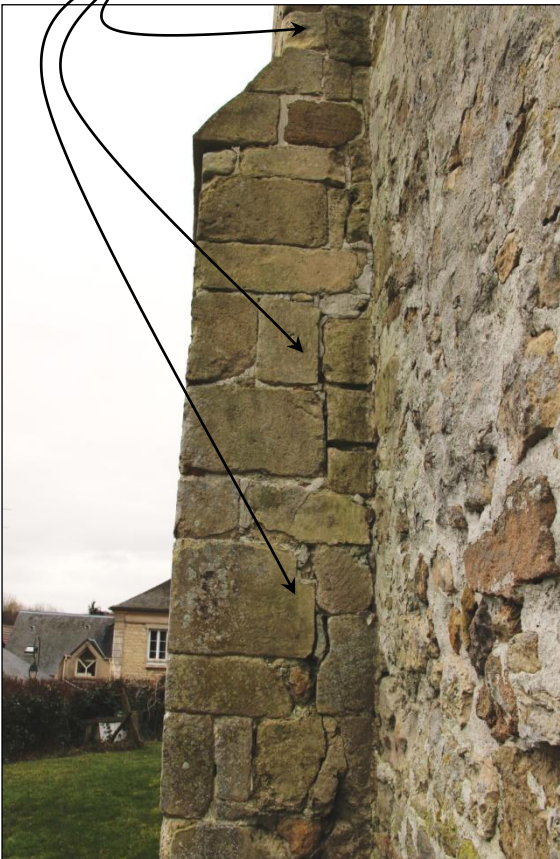
Sur les contreforts de la travée 1, les joints superposés suggèrent que le devant des contreforts a été rapporté. Dans le mur de bouchage de la travée 2 apparaît une petite porte bouchée en maçonnerie, probablement contemporaine de la construction du bouchage, tandis que les fenêtres en anse de panier semblent avoir été ouvertes ou agrandies plus tardivement.

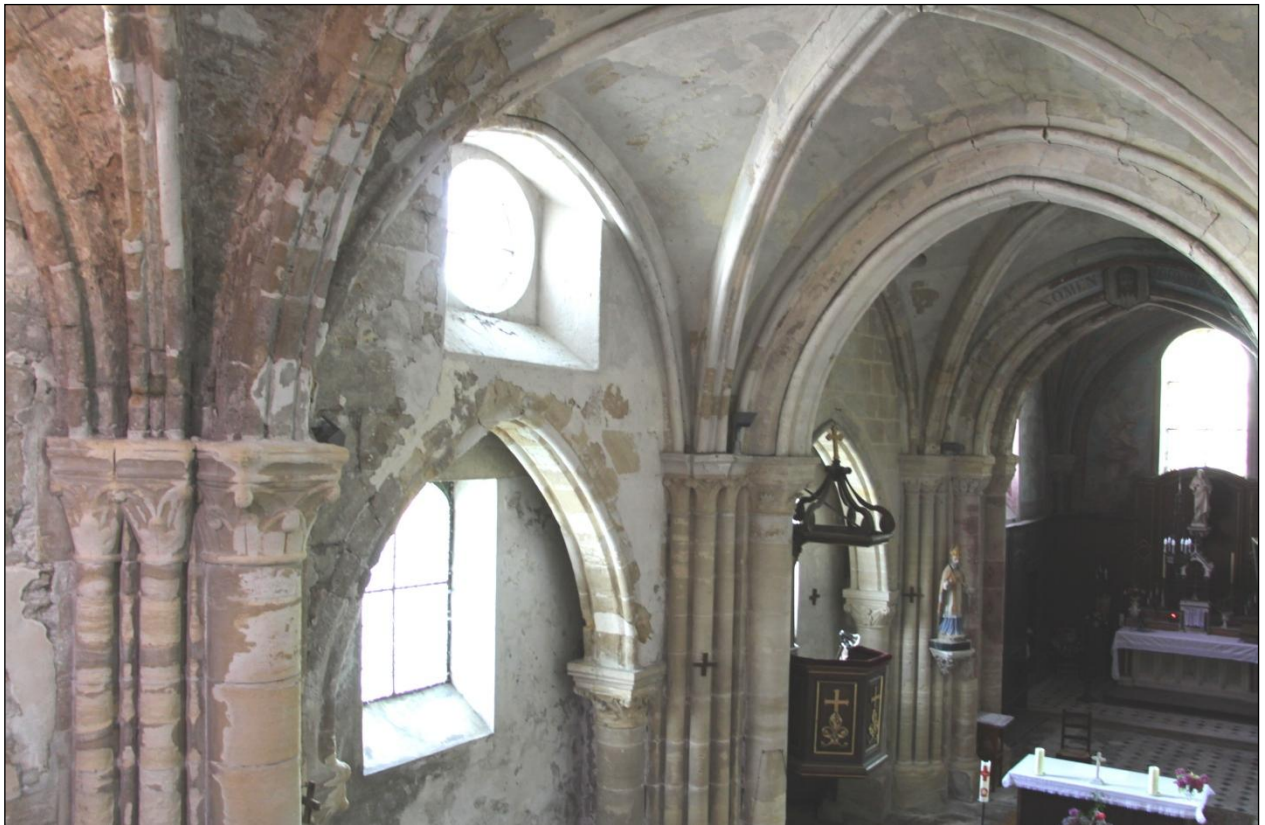
Piles Nord de la nef : tantôt deux tantôt trois colonnettes. Les fenêtres rondes ont des ébrasements intérieurs carrés, tronqués en partie haute, les ouvertures étant un peu plus hautes que les arcs formerets des voûtes.

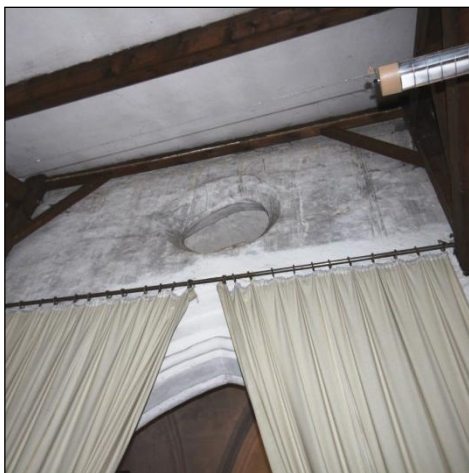
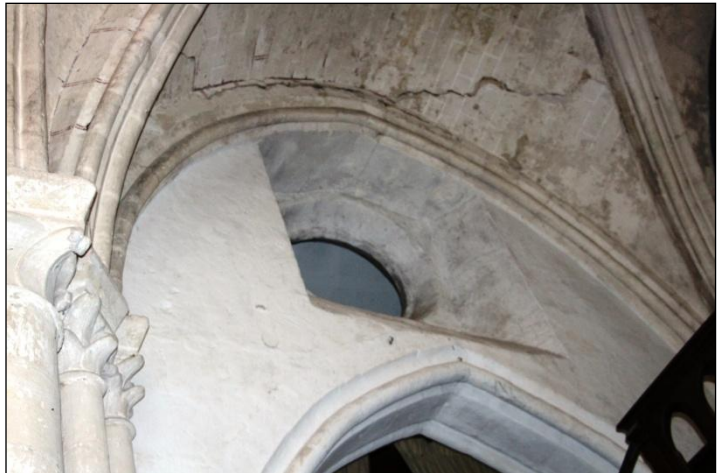
Les roses Sud de la nef donnent dans le collatéral. Le cordon de modillons est absent. Il peut avoir été arasé quand les baies ont été bouchées et le parement chaulé. Ce parement est devenu intérieur avec l'établissement du toit en appentis.

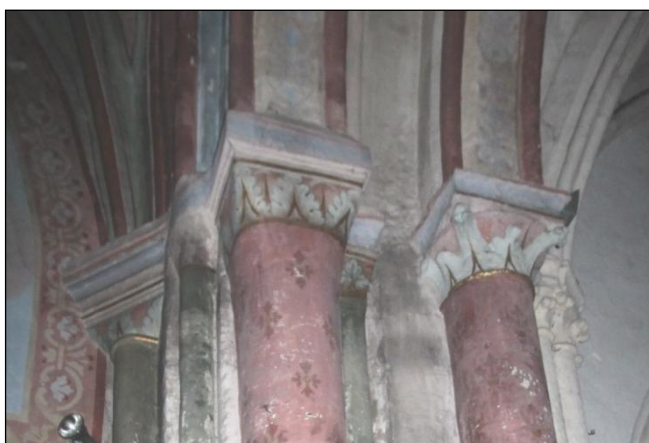
Chapiteaux de la pile Sud, encore recouverts d'un décor peint fin XIXe. Le chapiteau de droite paraît plus tardif : à crochets.

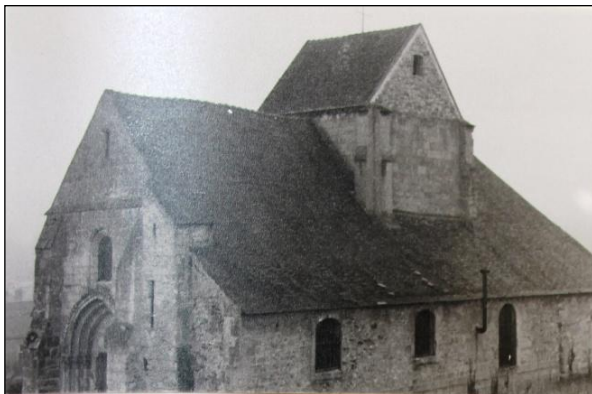
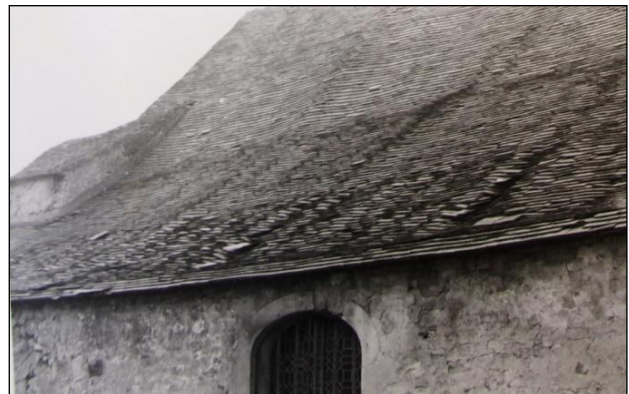
Etat antérieur de la tourelle : dans les années 1980. Archives de M. Lablaude, M.A.P. (81 95 235)

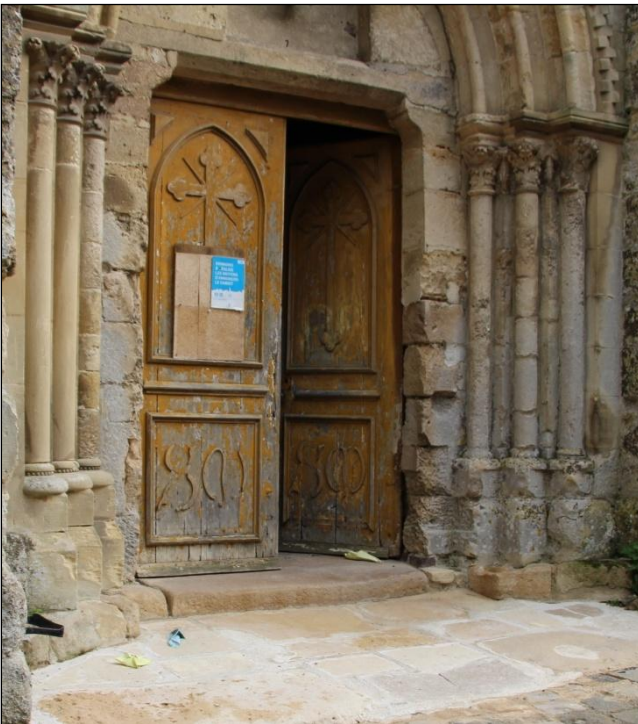
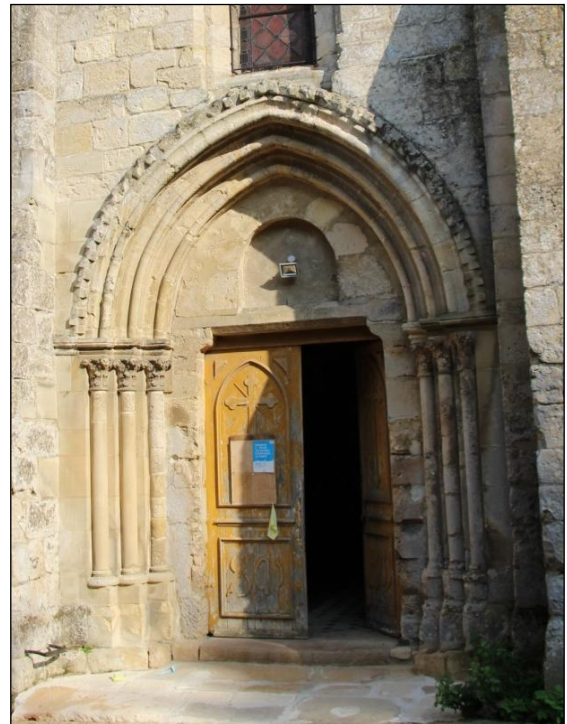
Le portail en 2018. Les blocs formant les colonnettes à gauche et leurs chapiteaux ont été remplacés dans les années 1930.

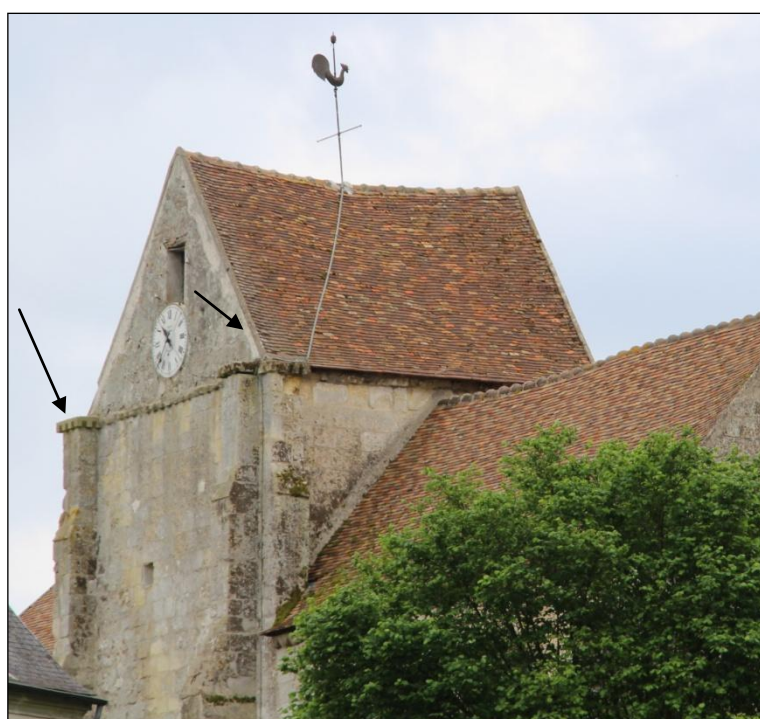
Aspect Nord-Ouest. Photo CG 2018.

La tour a été arasée au niveau d'un bandeau de modillons, devenu une corniche, régnant juste au-dessus du faîtage de la nef. Un toit en bâtière vient directement sur cette base en pierre de taille : deux versants couverts en tuiles, perpendiculaires au faîtage de la nef et du chœur, entre deux pignons de maçonnerie de petits moellons assez pauvre.

Il manque donc l'étage de la chambre des cloches, dont les baies devaient s'ouvrir au-dessus du bandeau de modillons. Le beffroi de cloches est donc dans la charpente du comble.

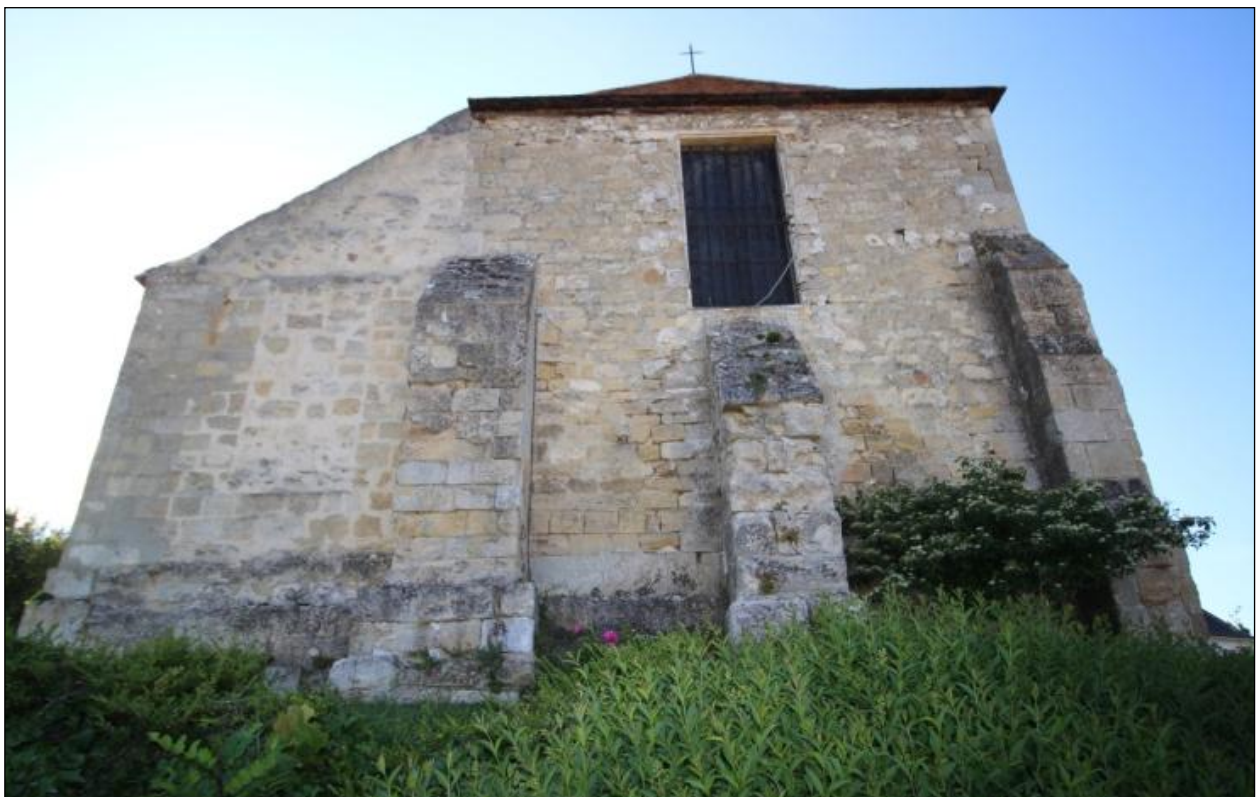
Elévation Est. Photo CG 2020. Parements en gros moellons taillés en partie basse, et de plus petits moellons en partie haute. Deux baies carrées de mêmes proportions, celle du collatéral étant bouchée en maçonnerie. Trois contreforts différents. Celui de gauche, à cheval entre le chœur et le collatéral, ne peut être que contemporain ou postérieur à la construction du collatéral.

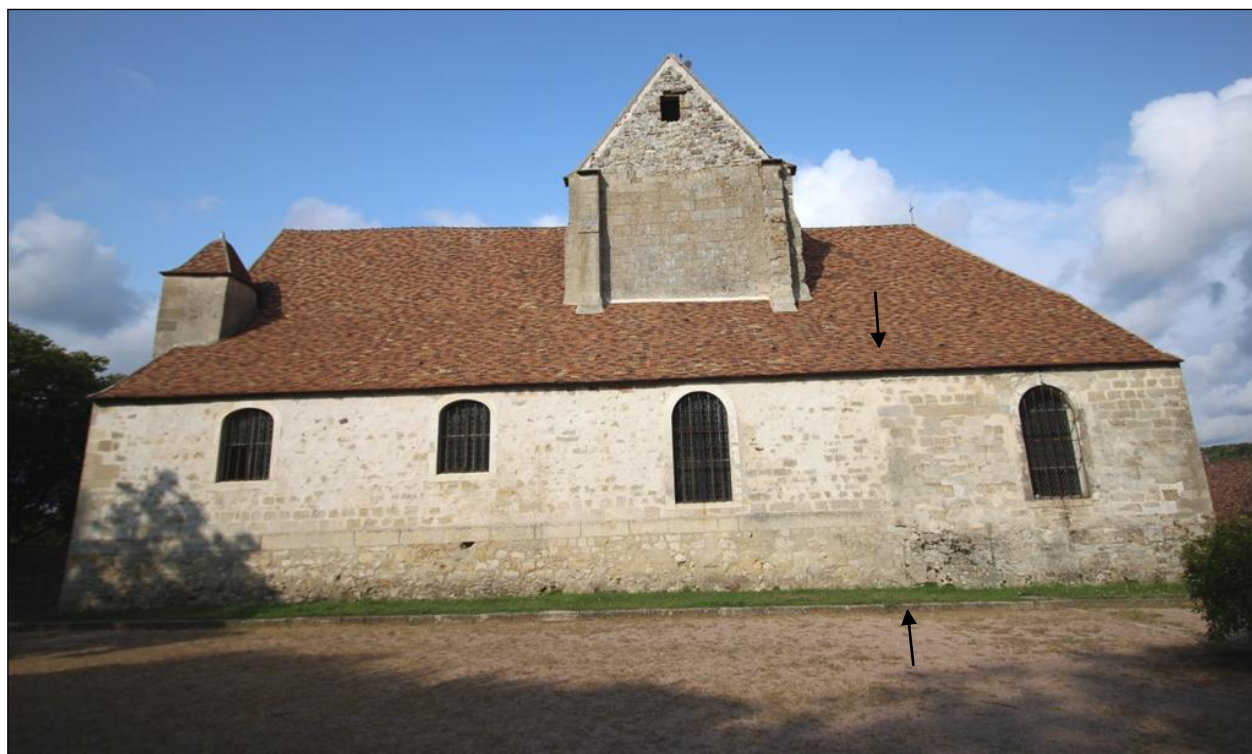
Élévation Sud. Les deux fenêtres de gauche sont semblables aux trois fenêtres Nord de la nef. Les deux fenêtres de droite ont des proportions similaires à la baie bouchée dans le pignon Est.

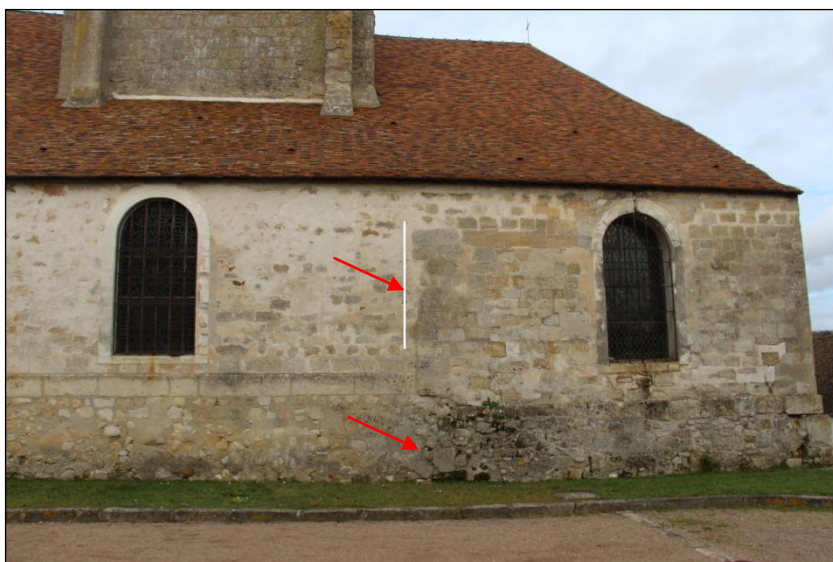
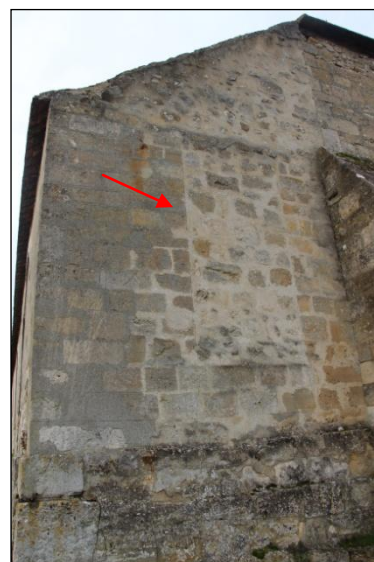
En partie Est, un mur en gros moellons taillés. La même maçonnerie se retrouve sur le pignon en retour et sur le contrefort attenant. La jonction avec la façade Sud du collatéral n'est pas au droit de la cloison que le sépare de la sacristie.

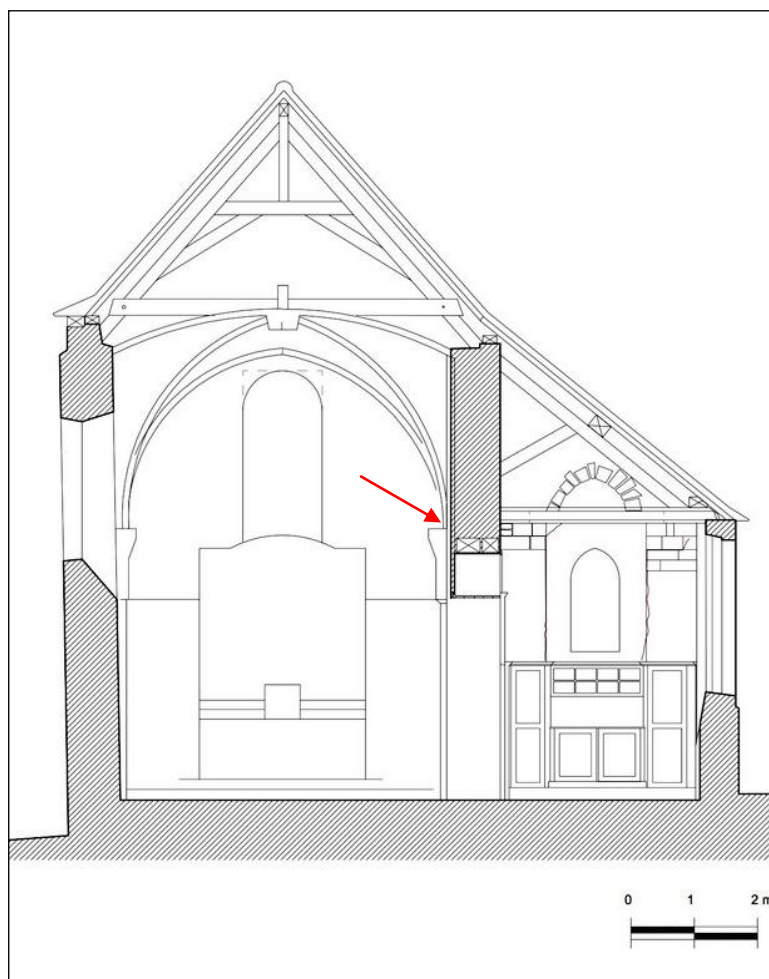
*Coupe transversale sur le chœur et la sacristie, ancien collatéral.
CG 2018.*

Pour en faire une extension de la travée du chœur, un passage large de 3,60m a été ouvert dans le mur entre les deux - le mur Sud de la travée du chœur - à l'aide de deux poutres formant un poitrail. Ce poitrail a été mis à jour par des sondages en février 2020. Il reprend tout le poids du mur en maçonnerie de 0,78m d'épaisseur sur 3m de hauteur, lequel supporte aussi la charpente du comble du chœur.

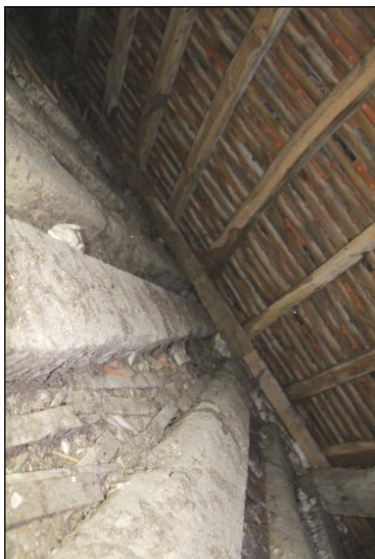
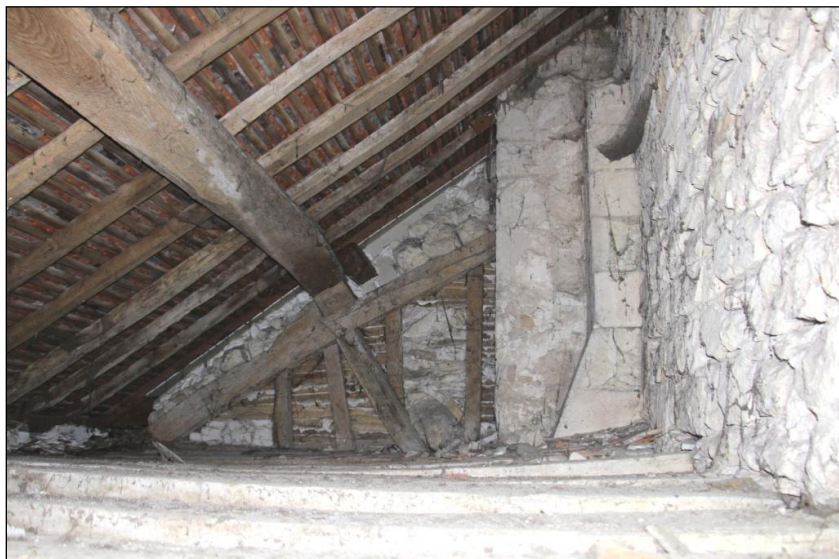
*Le solivage ancien a été conservé en plafond de la sacristie.
Au fond : l'une des demies fermes du collatéral, témoins de l'état XVIIe-XVIIIe du collatéral.*

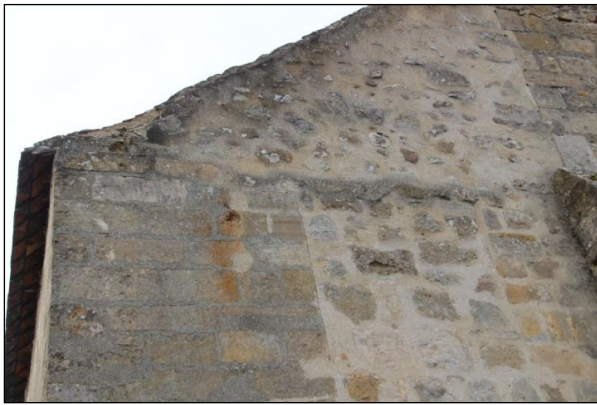
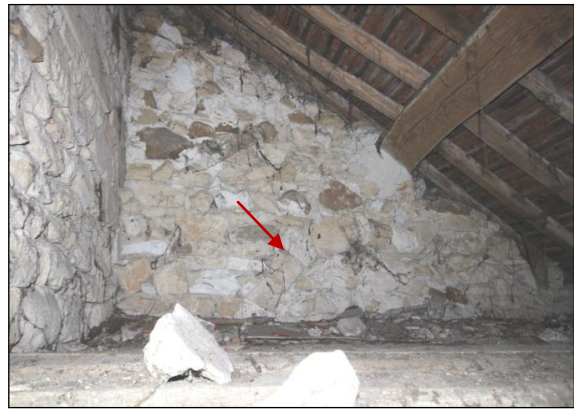
Arc en moellons dans le parement extérieur et dans le parement intérieur.

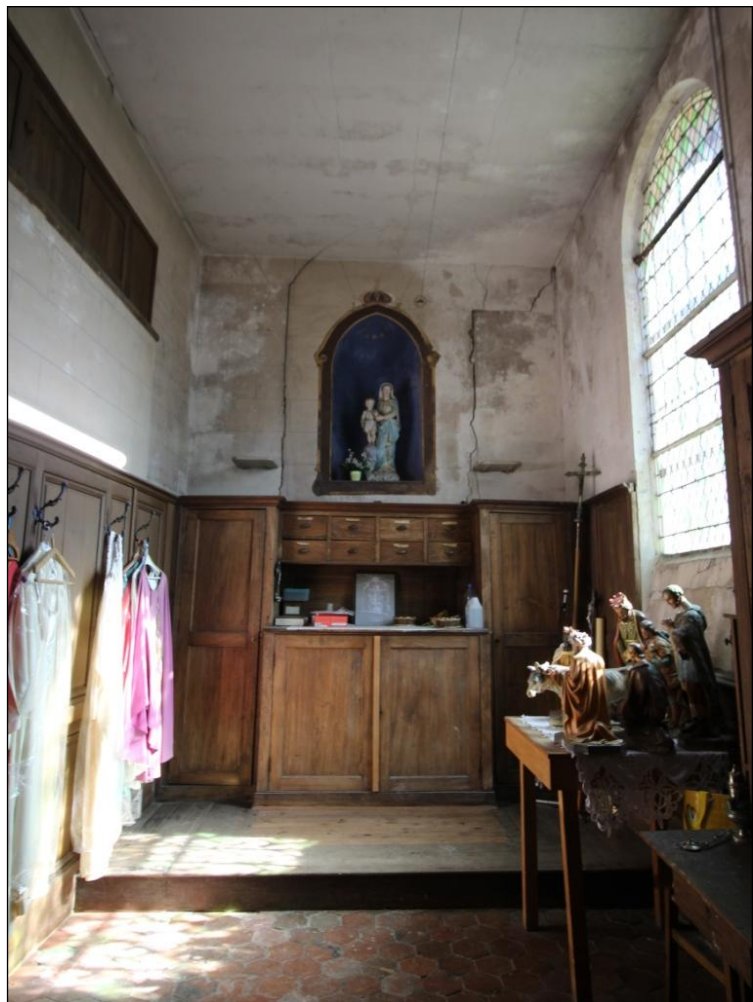
La sacristie. Au fond, la niche, installée dans l'ancienne baie bouchée. Elle a pu surmonter pendant un temps un autel dans l'axe du collatéral, avant la mise en place de la cloison venue séparer cette actuelle sacristie du chœur, autour de 1900.

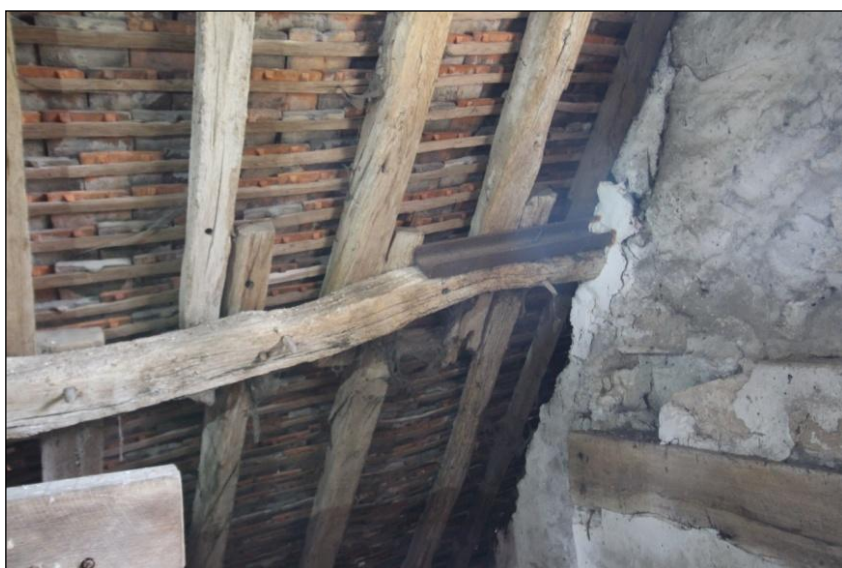
Détail de la charpente du clocher. Pannes courbes, larges chevrons anciennement chevillés.

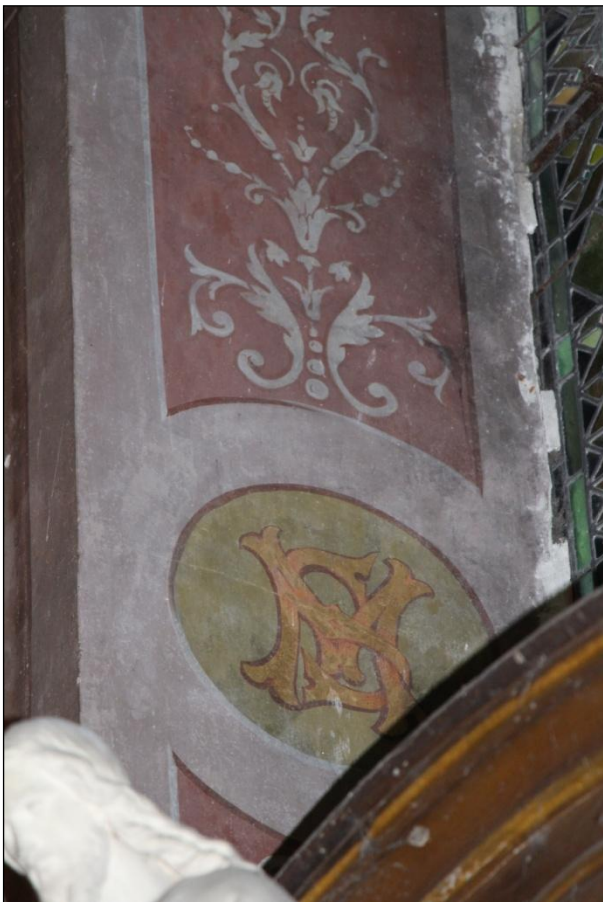
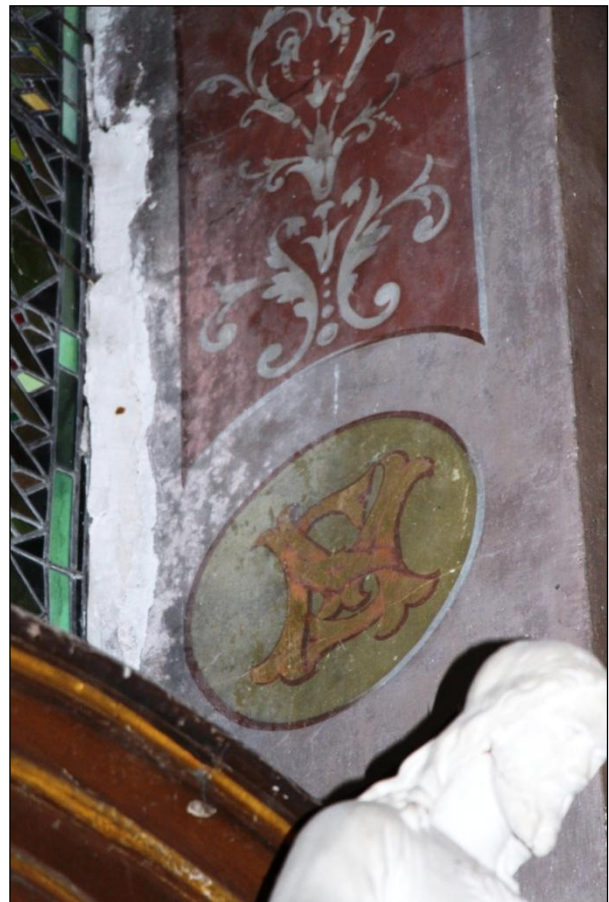
Dans les ébrasements de la baie d'axe, des candélabres de rinceaux peints au pochoir et en médaillon central le monogramme de Saint Martin.

Dans l'angle Nord-Ouest du chœur où le décor a été lavé par des infiltrations, une couche sous-jacente de bleu apparaît sur la voûte en bois et plâtre, plus ancienne (XVIIe ou XVIIIe).

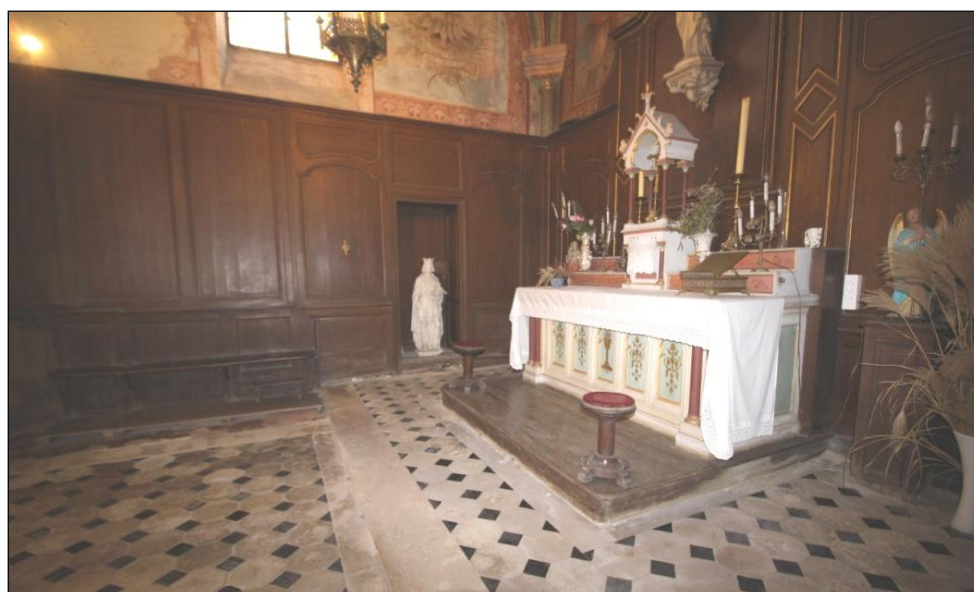
Vue du sanctuaire avec le maître-autel. Dans le lambris mural Nord, des panneaux de réemploi d'un lambris plus ancien. Au sol, un dallage XIXe avec une partie en tommettes, conservée sous une estrade de bancs de chœur côté Nord.
